## ALGUNAS TERMOGRAFÍAS REALIZADAS POR THERMOGRAPHIC SAS, EN INDUSTRIAS COLOMBIANAS

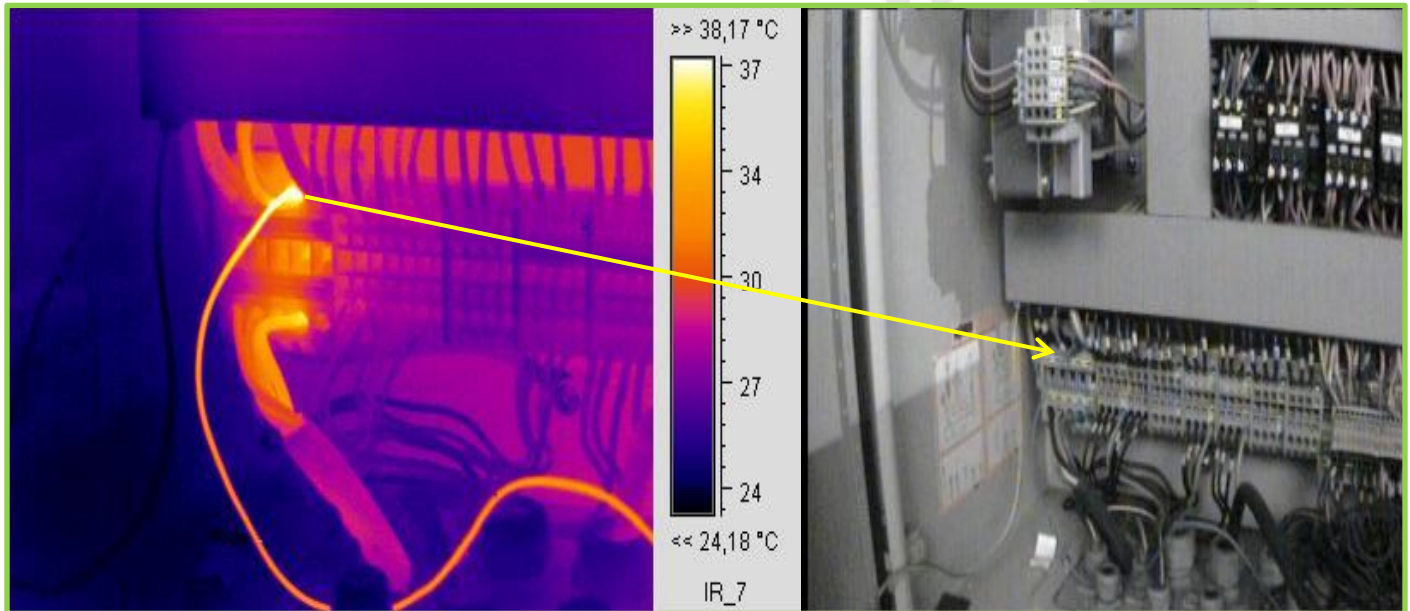
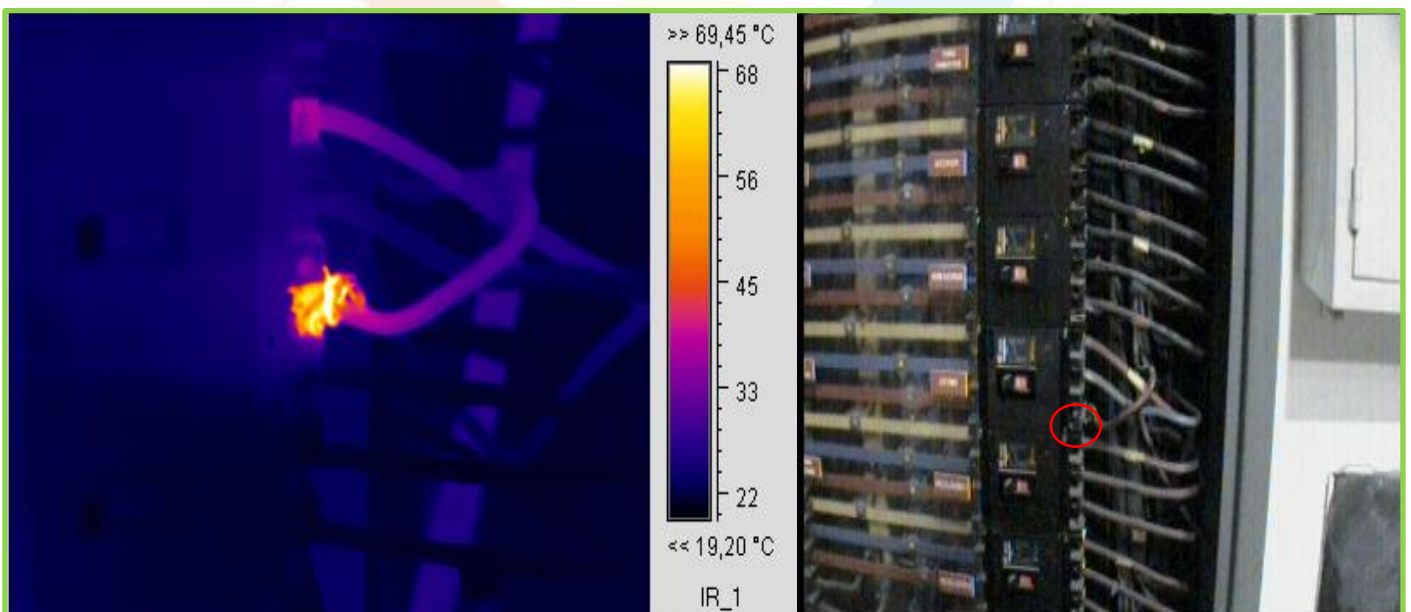
**Instalaciones eléctricas defectuosas**

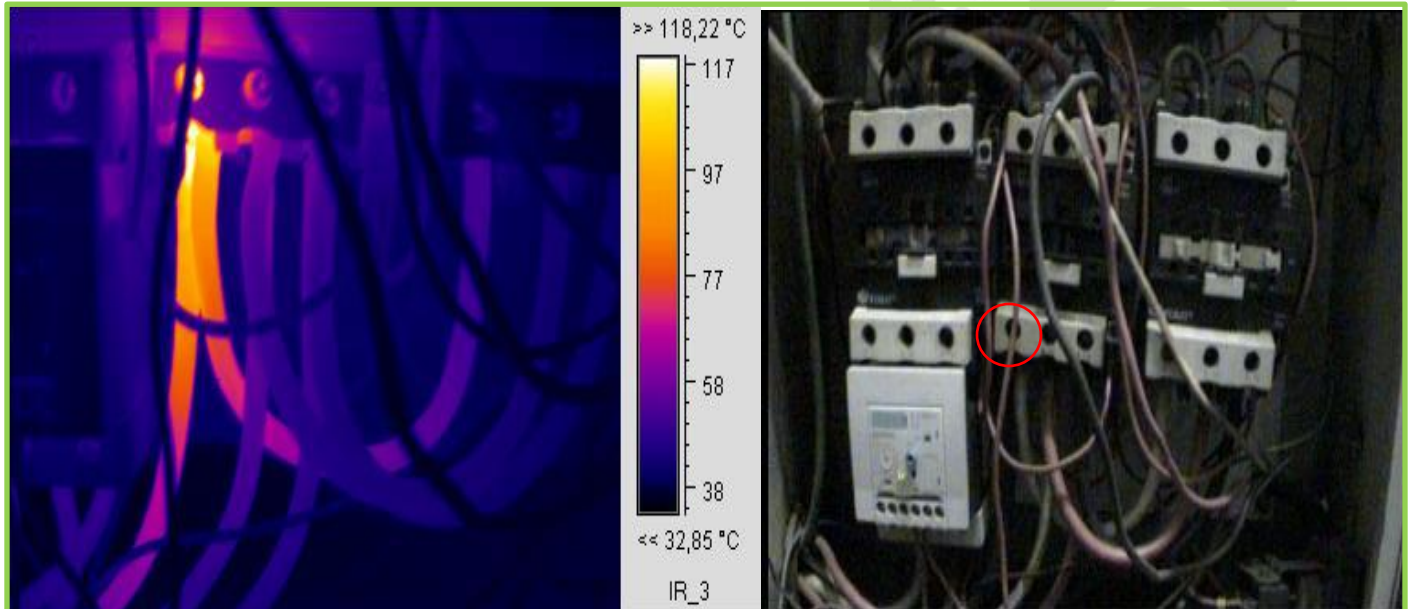
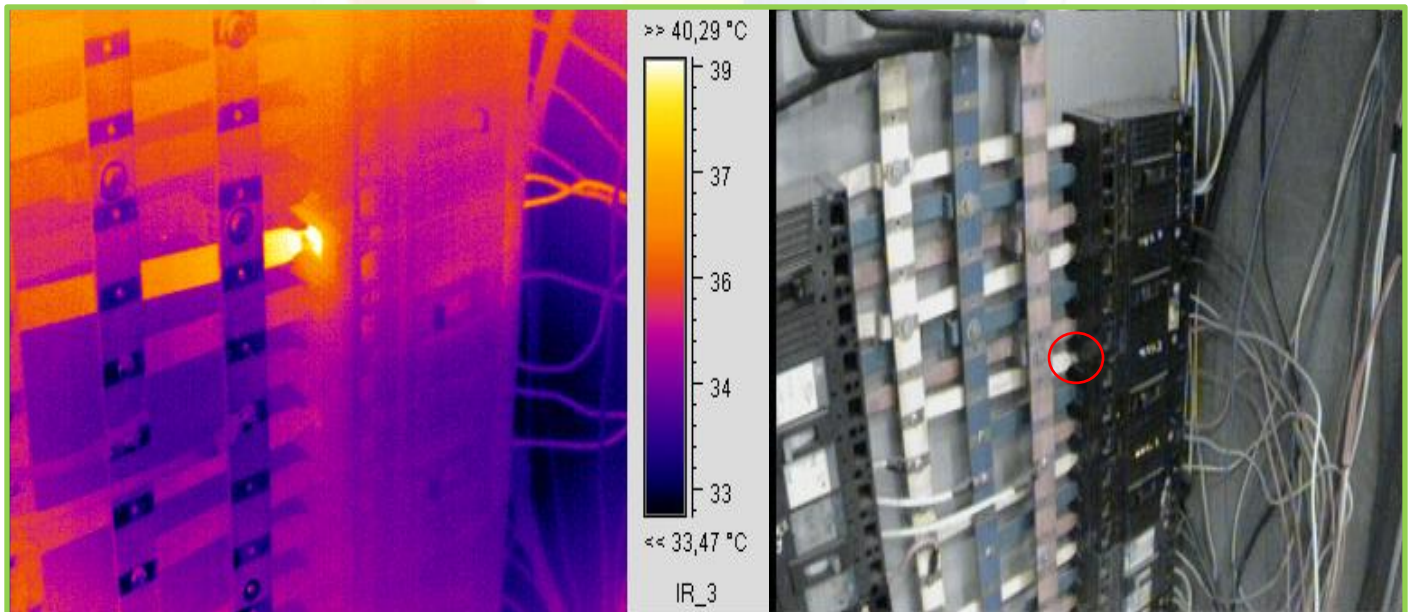
**Contactos eléctricos sueltos, que causan graves daños**

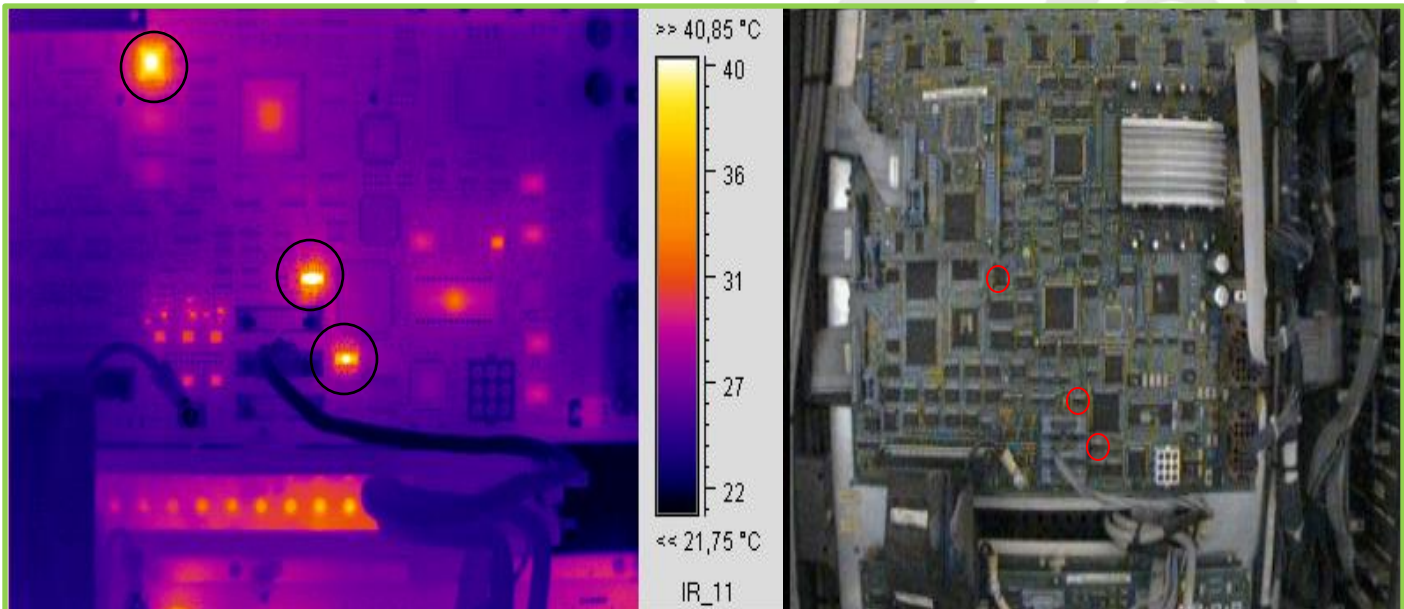
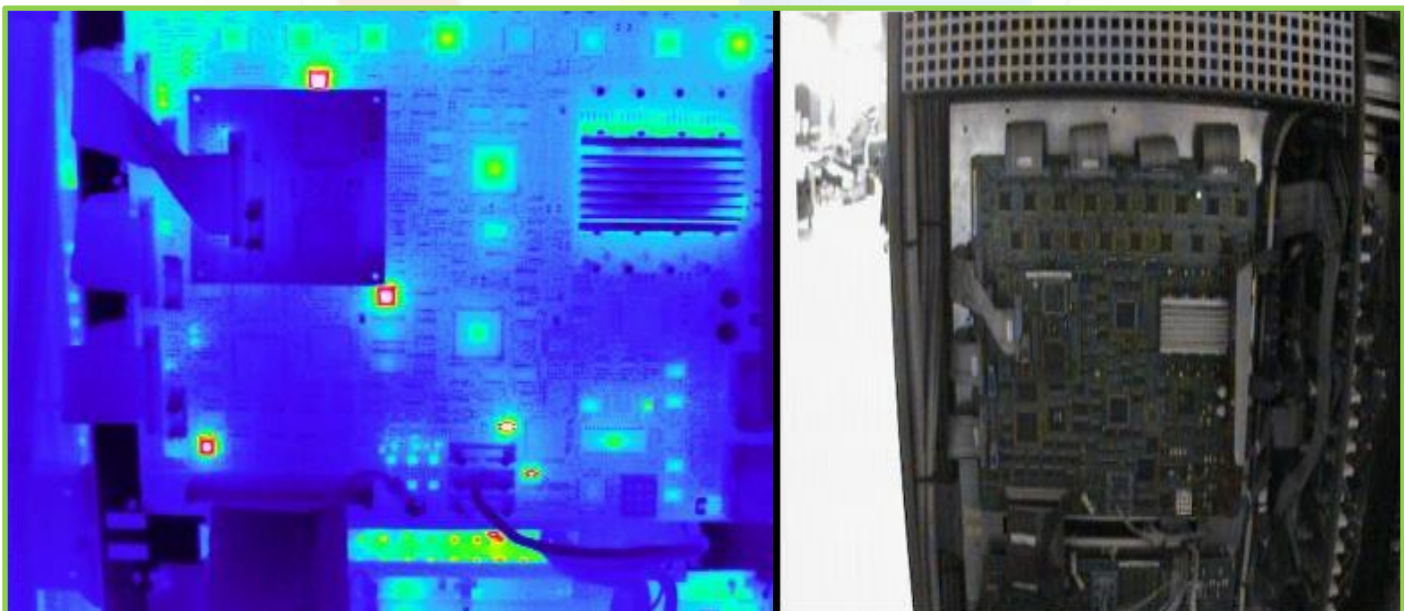
**C.I. con temperaturas fuera de parámetros**

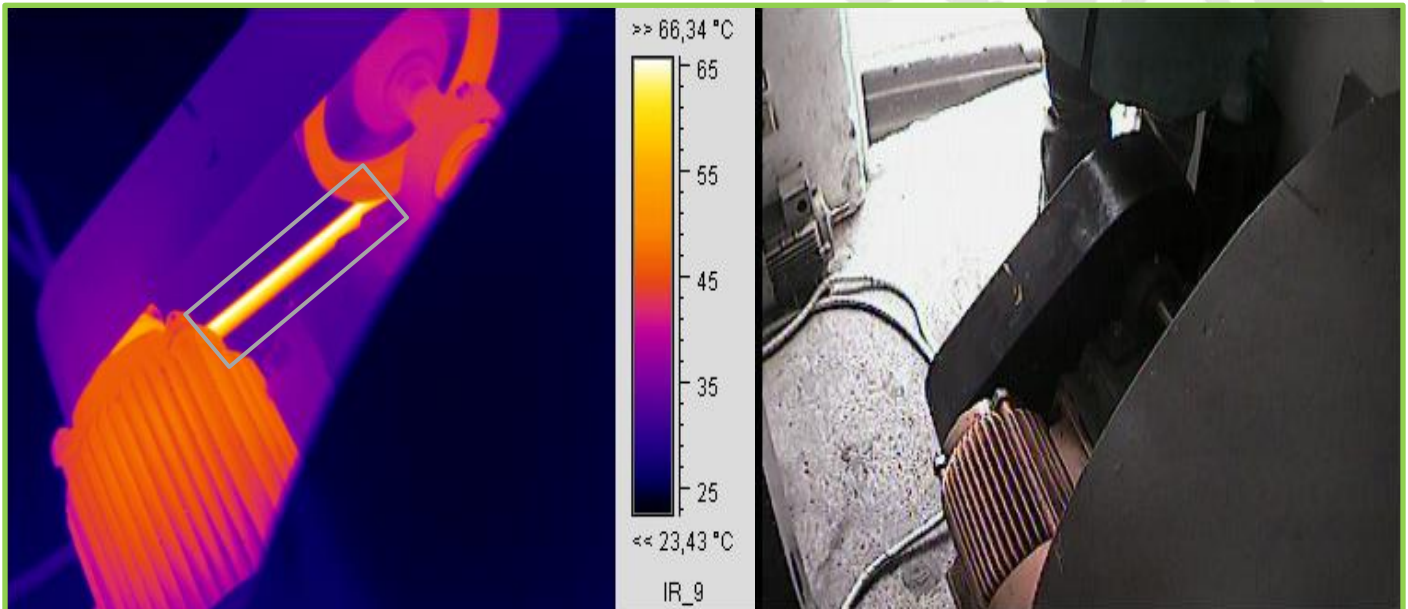
**Correa de transmisión forzada, desalineada o deteriorada**

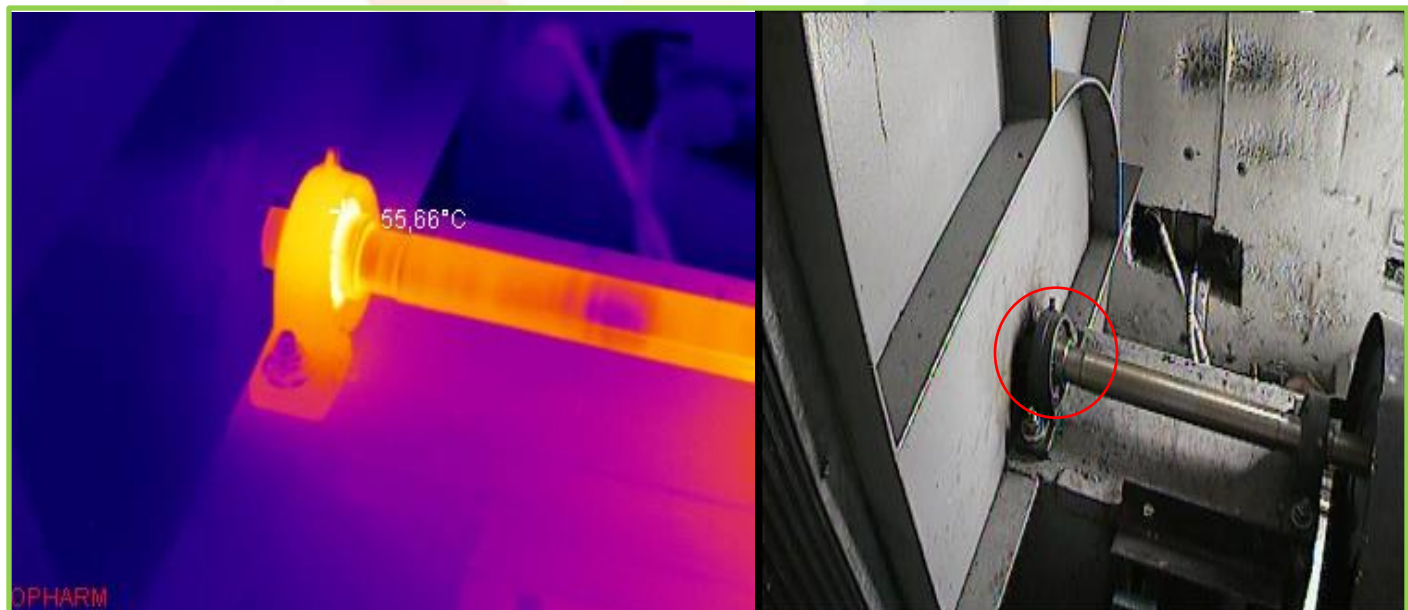
**Chumacera con problemas de lubricación o alineación**

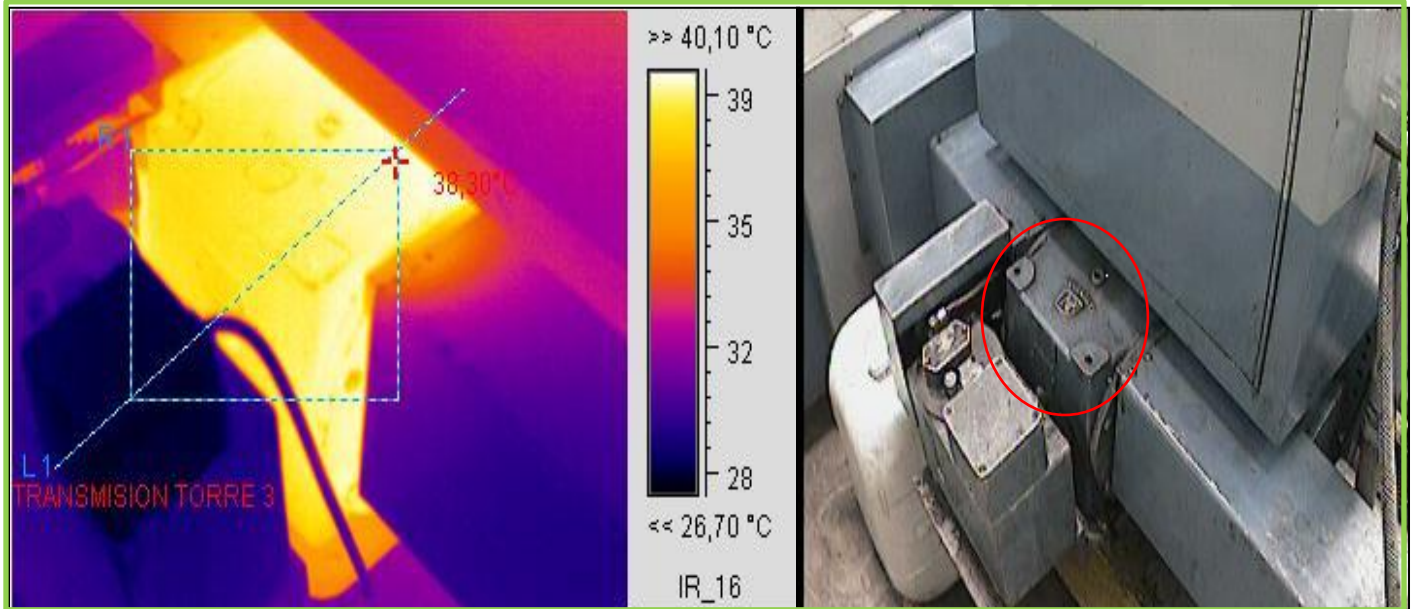
### Transmisión con problemas de lubricación

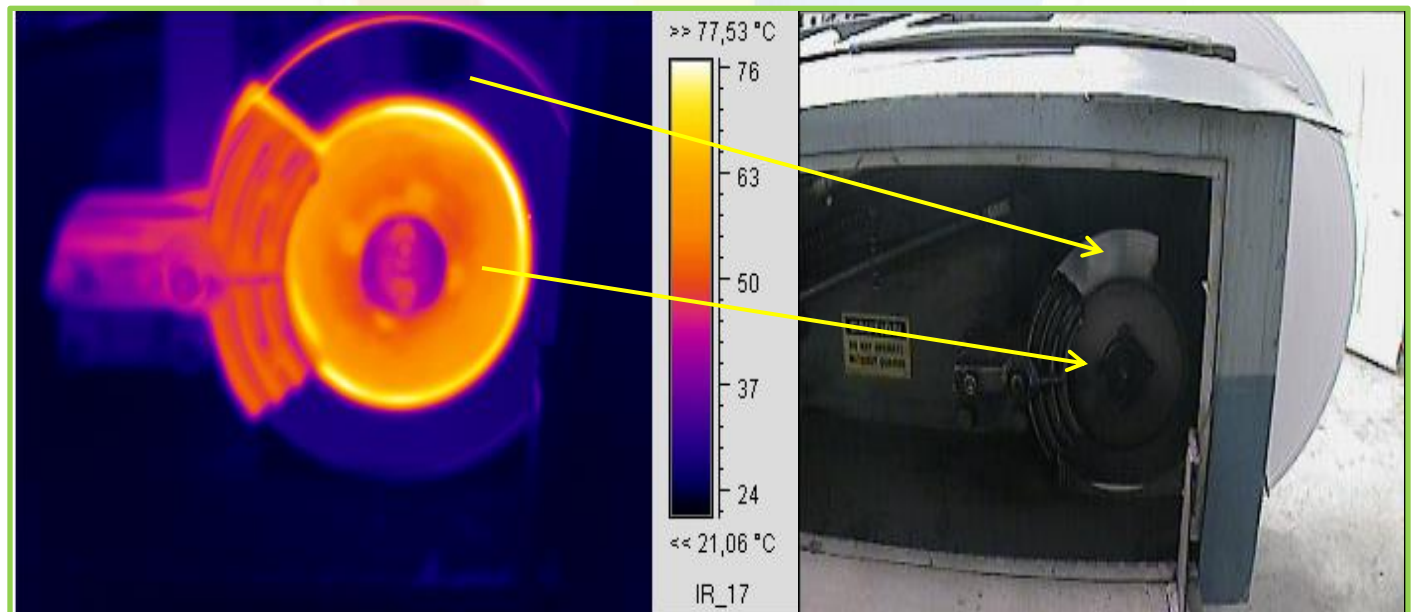
### Sistema de freno con problemas en el rodamiento, nótese que el disco no presenta problemas

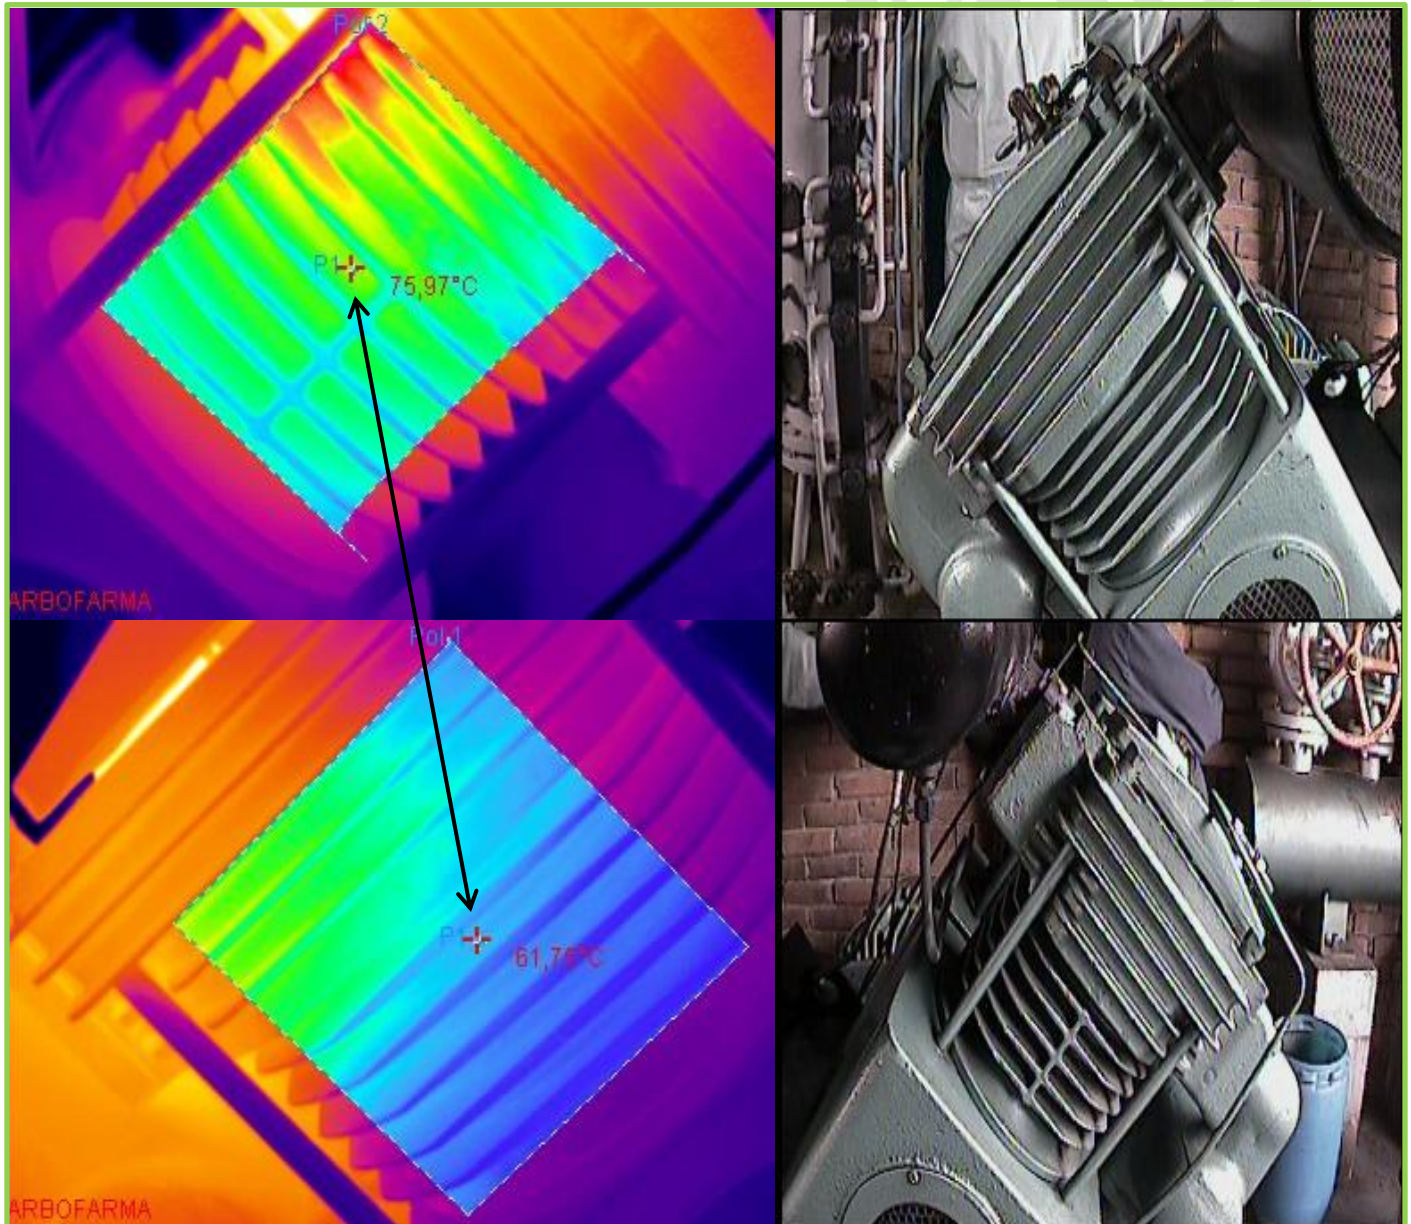
**Desequilibrio de temperaturas en los pistones**

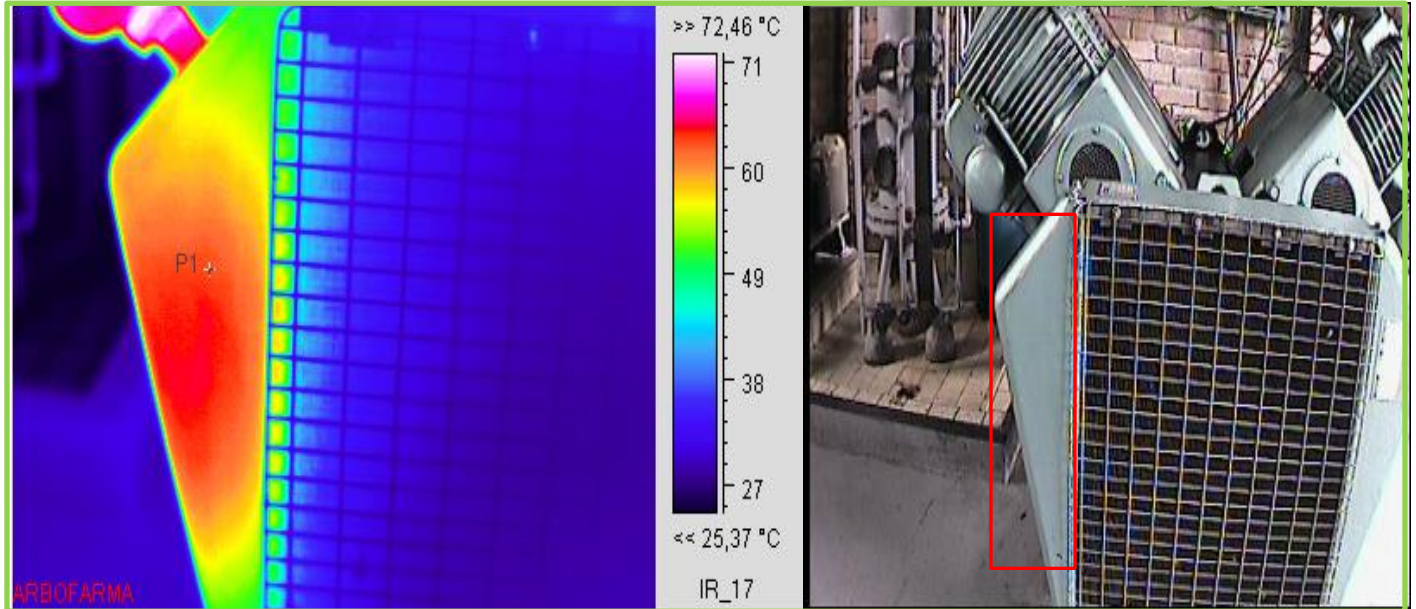
**Ducto obstruido**

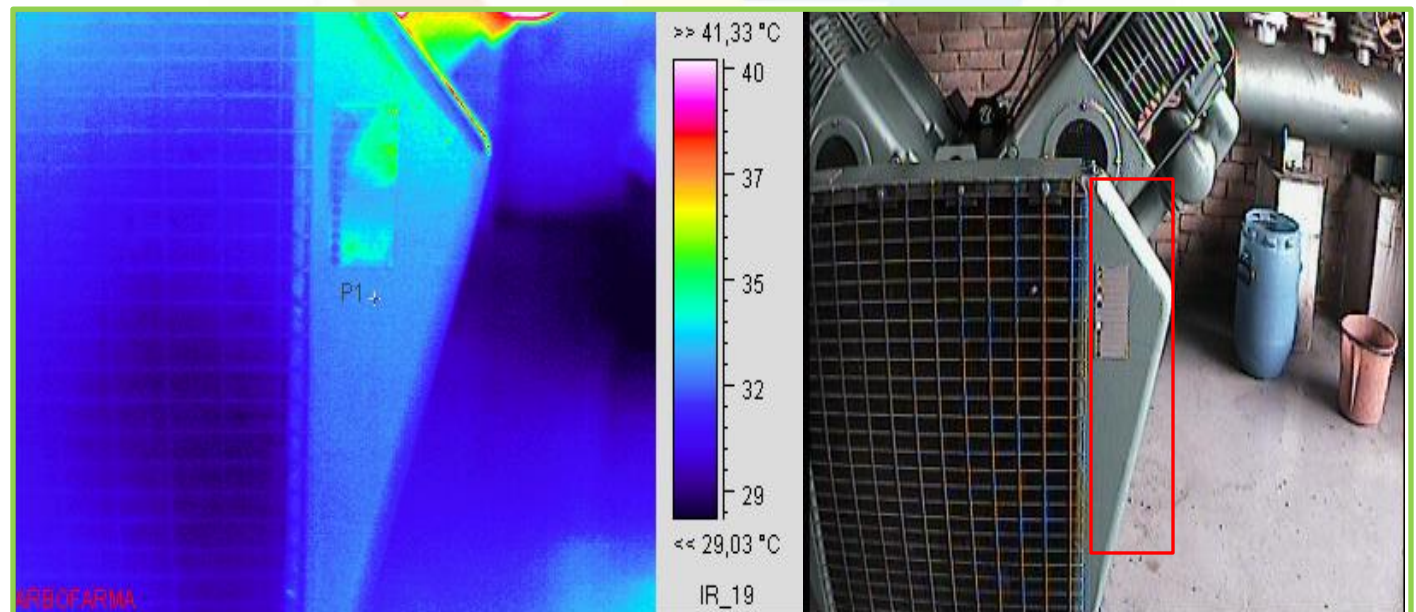
**Sistema de refrigeración, deficiente, ocasiona un  $\Delta T$  en los pistones**

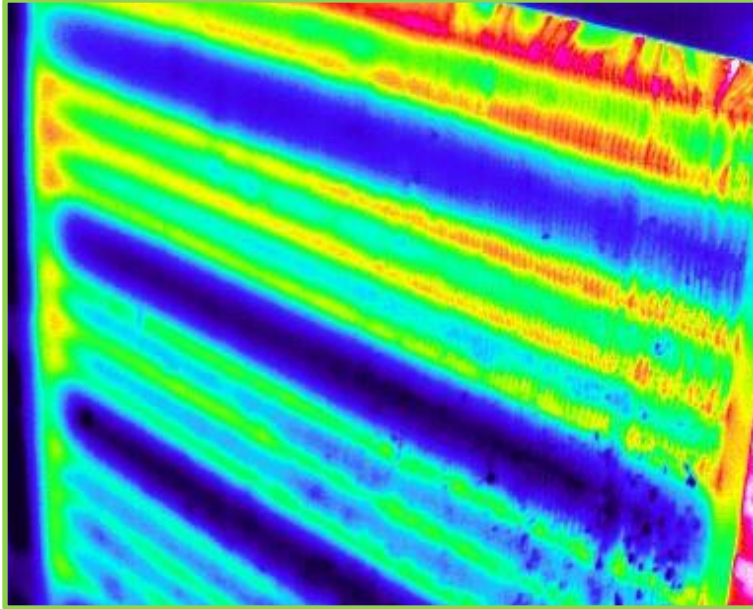
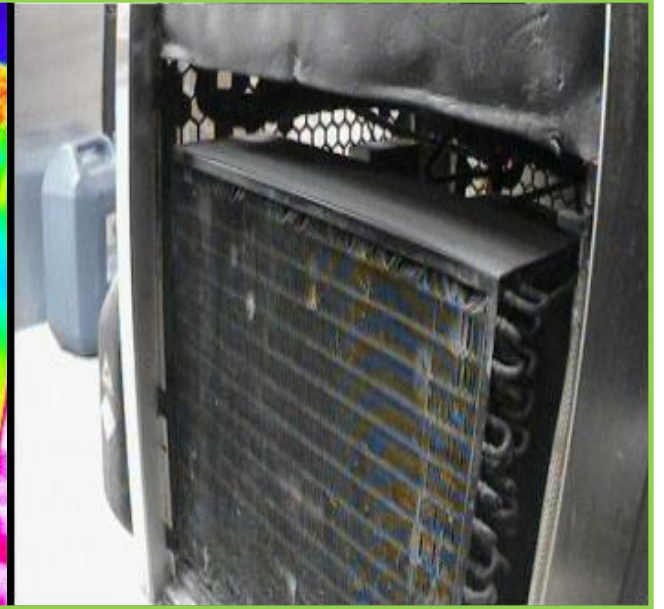
**Intercambiador de calor (radiador) con obstrucciones en la tubería del condensador**

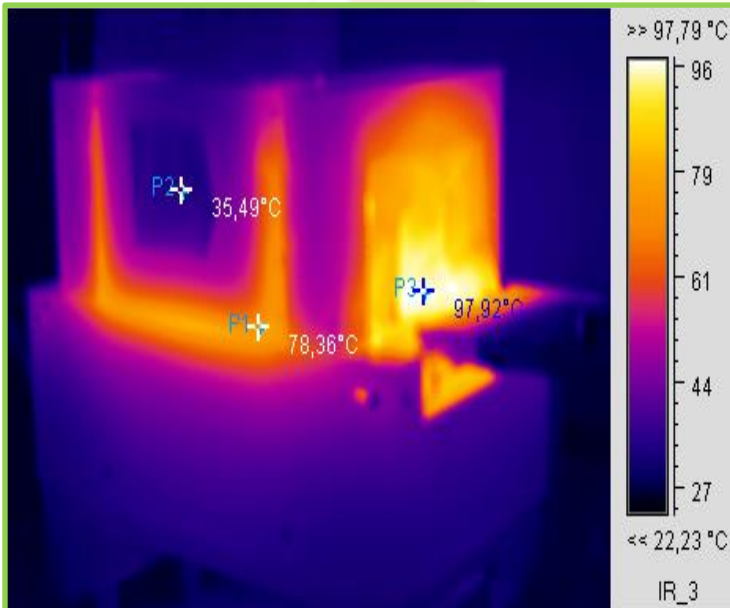
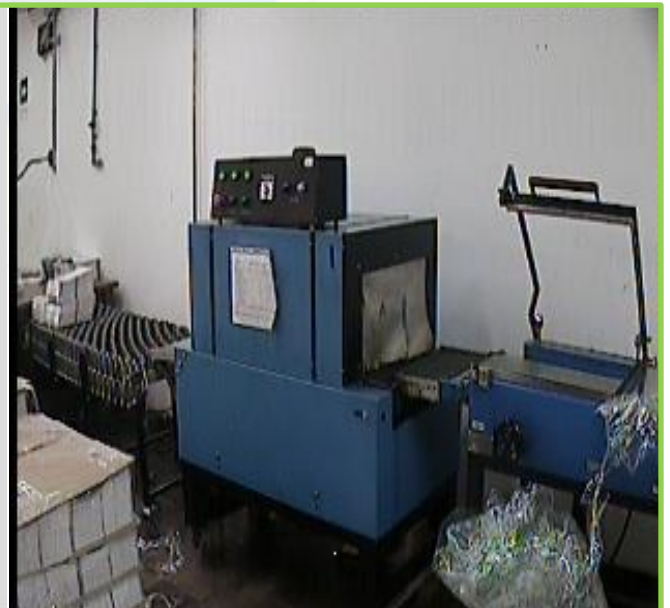
**Túnel de secado: No existe homogeneidad de temperatura, deficiencia térmica**
